القاهرة التاريخية
HISTORIC CAIRO

والمنطقة المحيطة زاوية وخانقاه ابي بكر بن السدق
سبيل وكتاب على اعماد السعادة

طاز والقرار الصعب

أعمال الترميم والإحياء

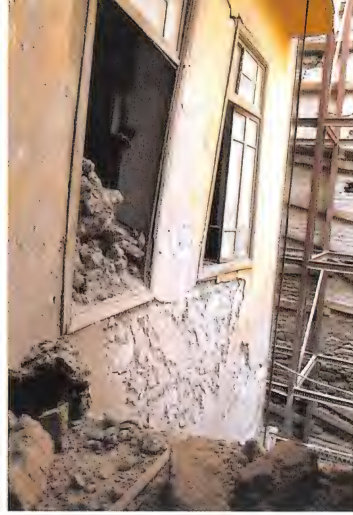
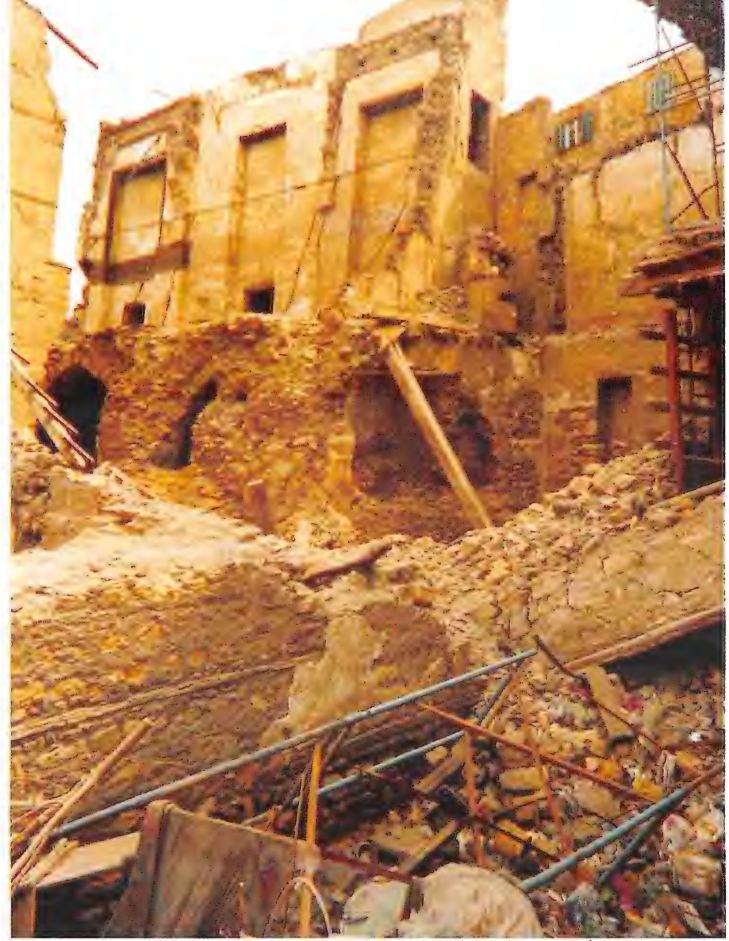
لقطات تعبر عن حالة
القصر حتي أحدث
الإنهيارات به ومدى تأثر
المبنى بتلك الإنهيارات

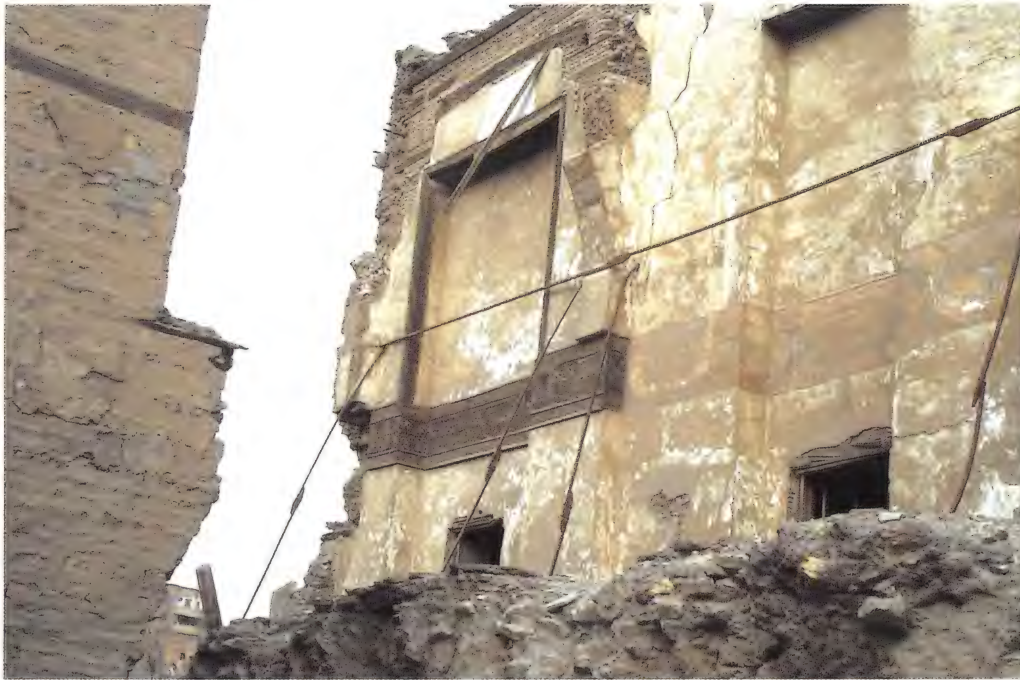
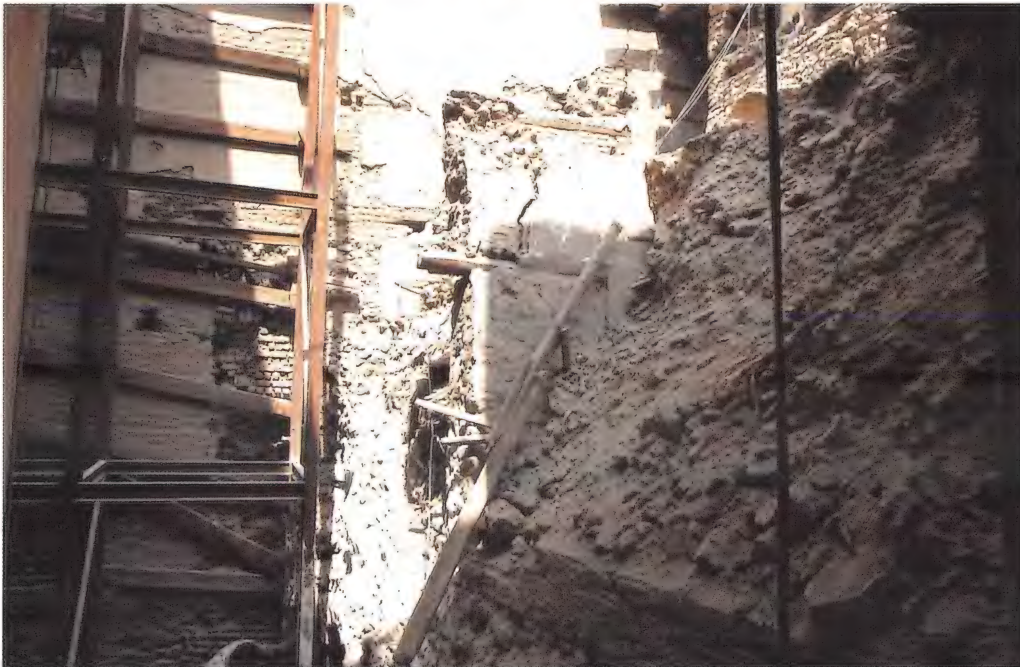
بقايا الحرمك في حالة آيلة للسقوط
حائط بارتفاع شاهق يكاد ينهار
بكامله علي منطقة سكنية مزدحمة

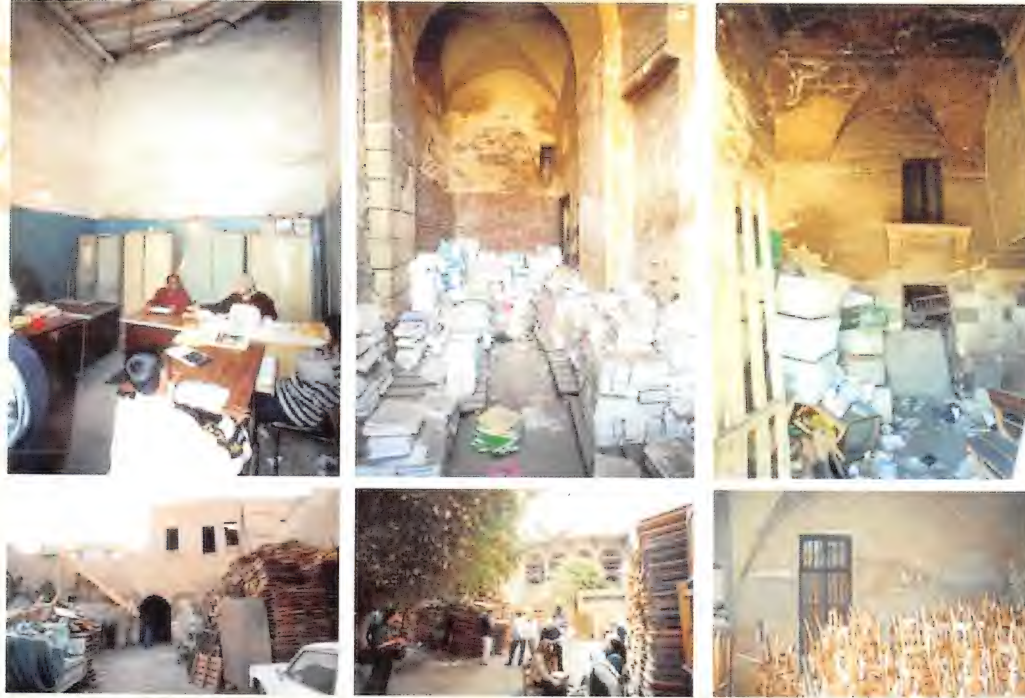
مخازن وزارة التربية والتعليم والتي ساهمت في تدهور المبنى علي مدى أعوام طوال

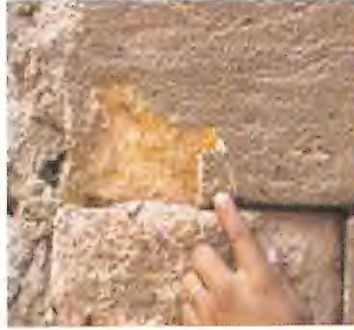
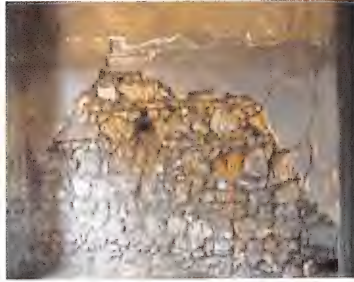
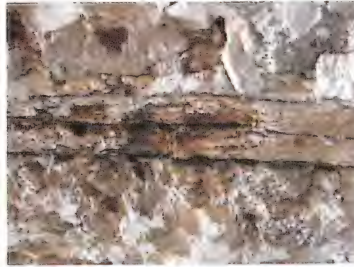
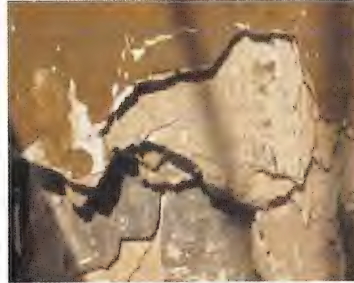
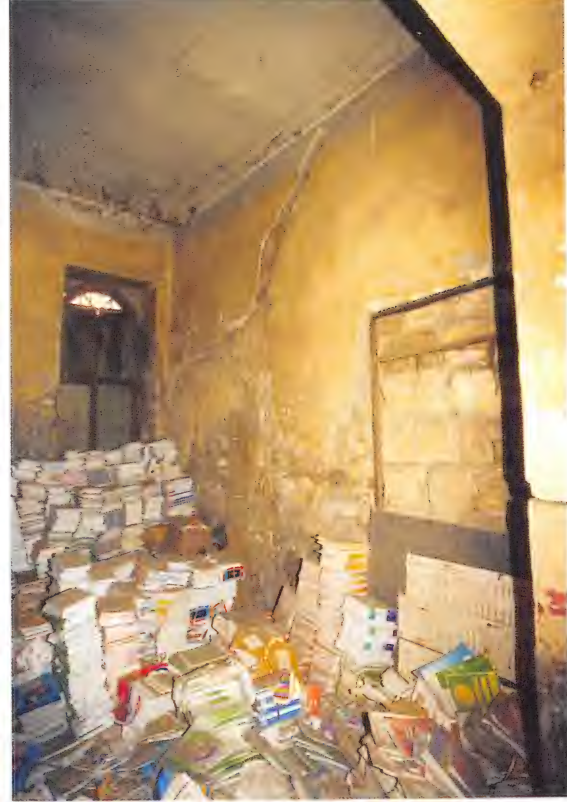
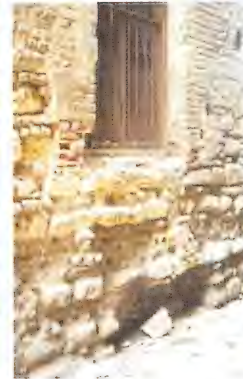
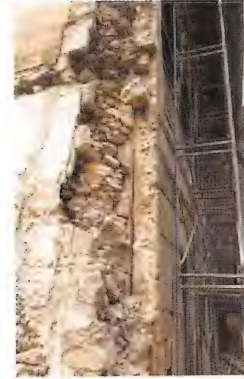
الحالة المتدهورة التي عليها حوائط القصر من شروخ وتآكل في أحجار البناء

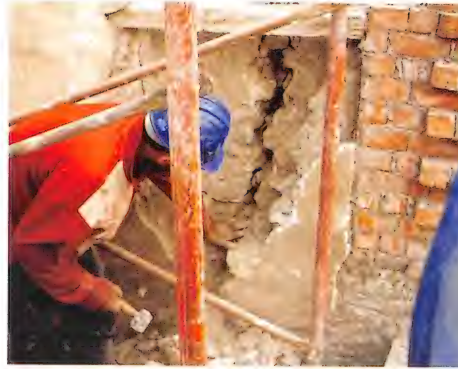
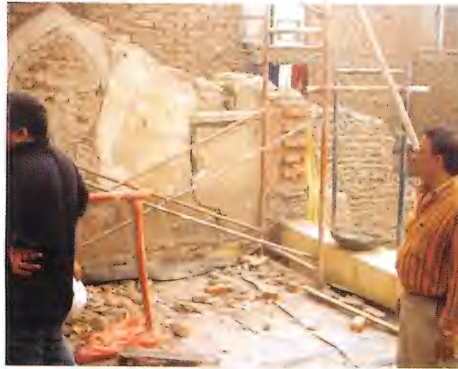
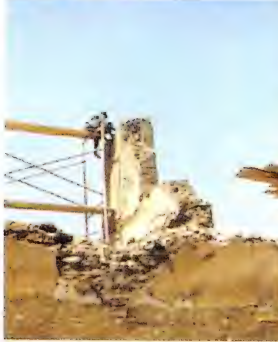
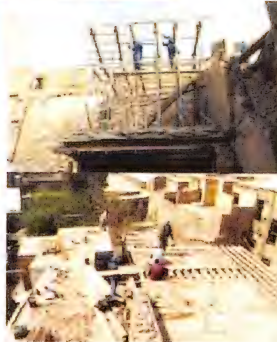
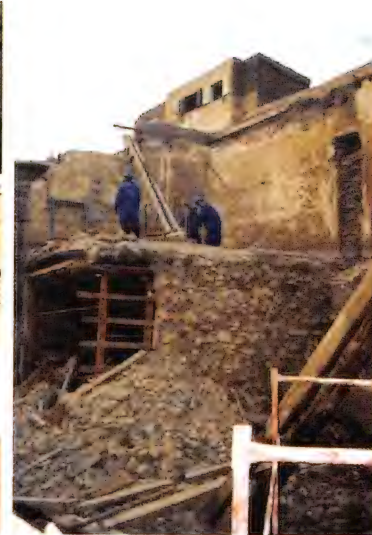
تنقسم عملية الترميم والحفاظ إلى عدة مراحل:
المرحلة الأولى درء الخطورة وتثبيت حركة المبنى:
 وقد بدأت عند بداية المشروع وذلك عند ظهور الشروخ الشديدة والميول المستمرة بحوائط المبنى والتي كانت تهدف في بداية الاعمال بإلى فك عدة أجزاء من المبنى المتضررة والتي كانت في حالة حركة خطيرة، وتم عمل دعامات من الطوب على حوائط الأثر الآيلة للسقوط لمنعها من الحركة وتثبيتها انشائياً مع عمل الصلبات اللازمة لمنع الحركة وإيقاف الانهيارات، وبعد أيام من بدء العمل لوحظ توقف حركة المبنى نتيجة للسيطرة على مصادر الخطورة ومكافئها فكان قرار اللجنة العليا لمشروع القاهرة التاريخية بإيقاف أعمال الفك الكامل والبدء في وضع مخطط للحفاظ على المبنى.

أعمال درء الخطورة والبدء في فك أجزاء من المبنى

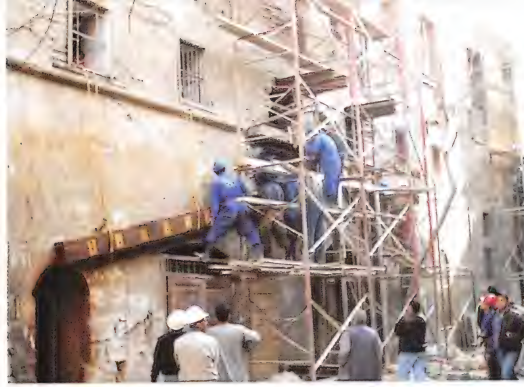
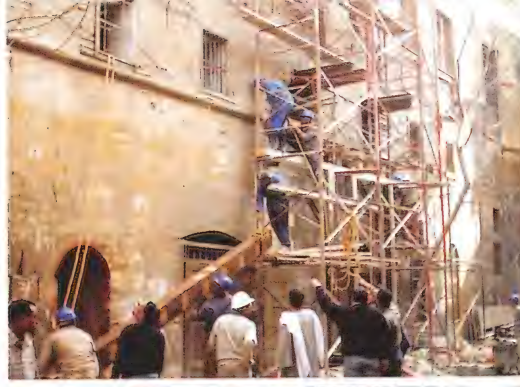
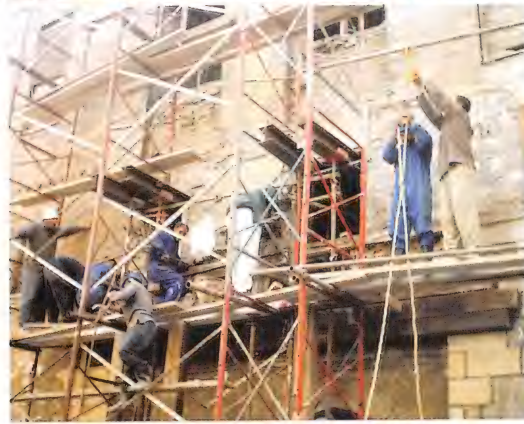
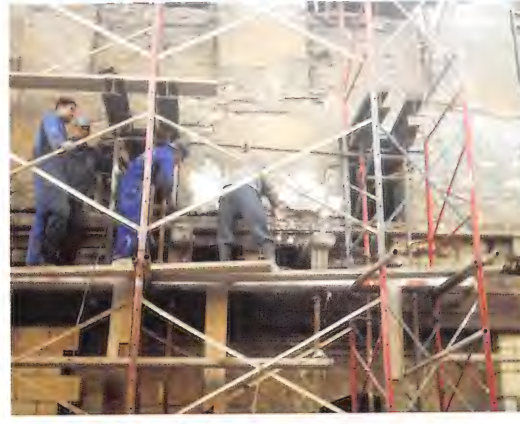
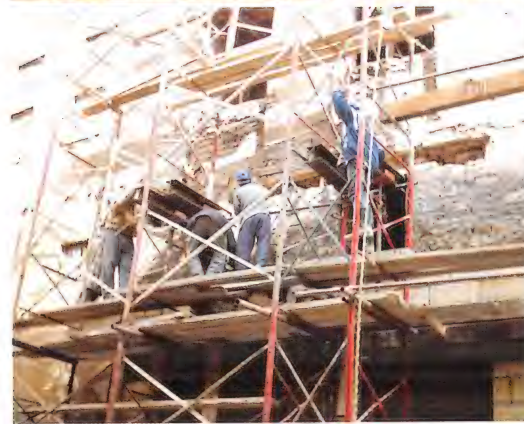
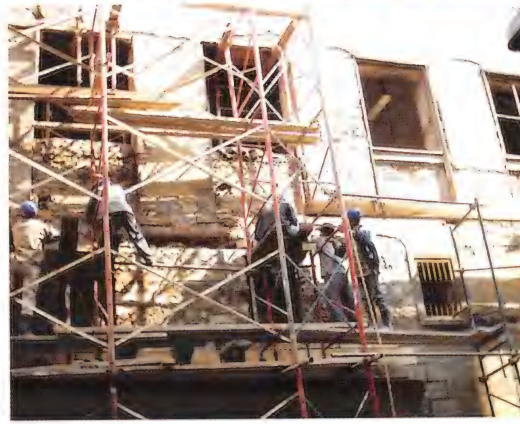
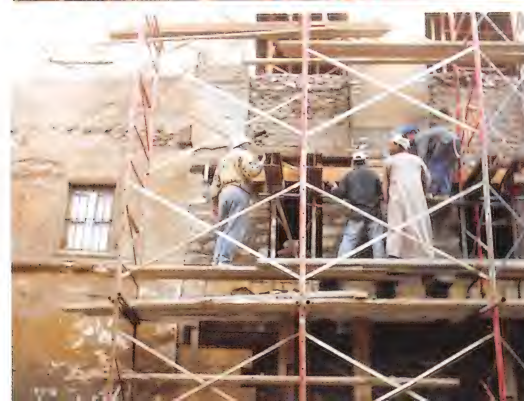
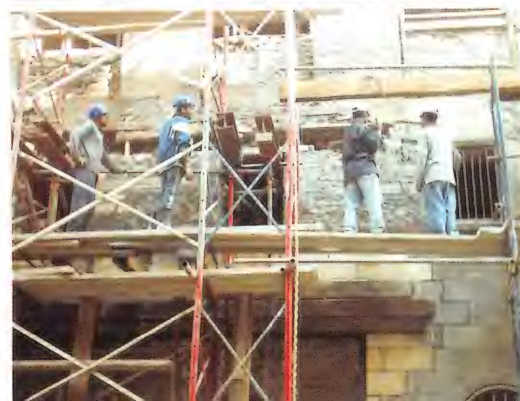
خطوات إحلال برطوم
خشبي بدلا عن قطاع
حديدى والذي استخدم
في مرحلة درء الخطورة

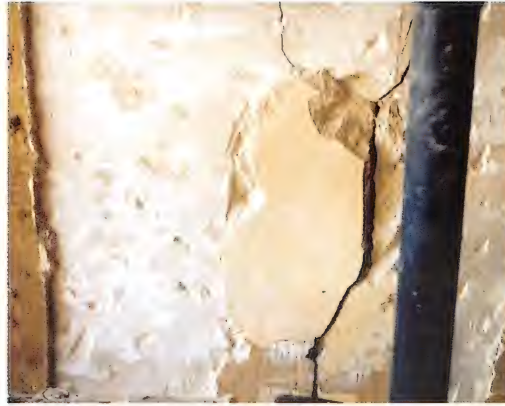
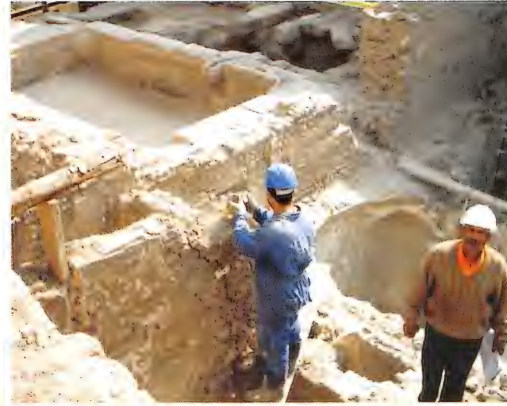
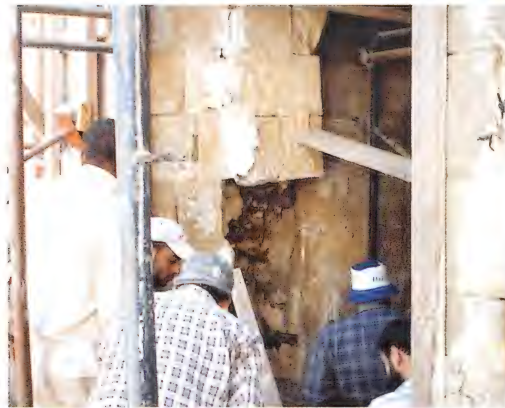
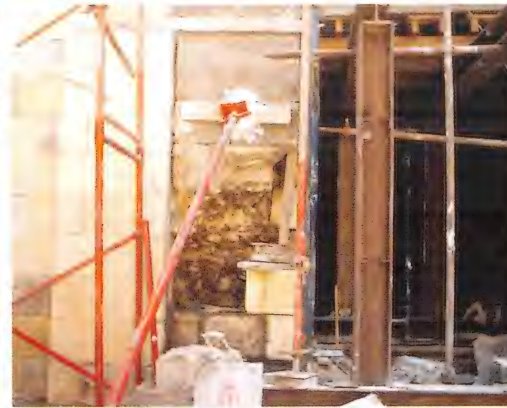
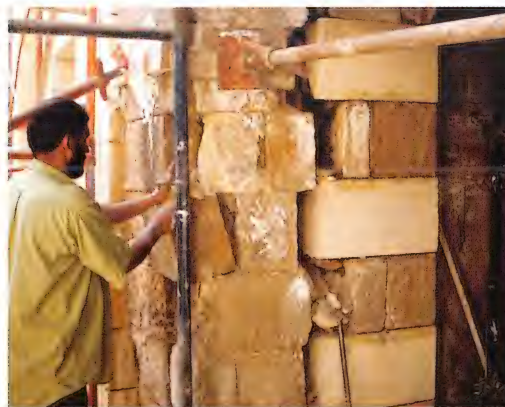
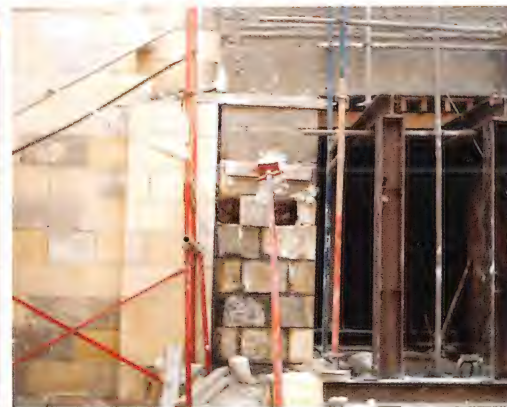
أعمال ترميم وتدعيم الأكتاف والركائز

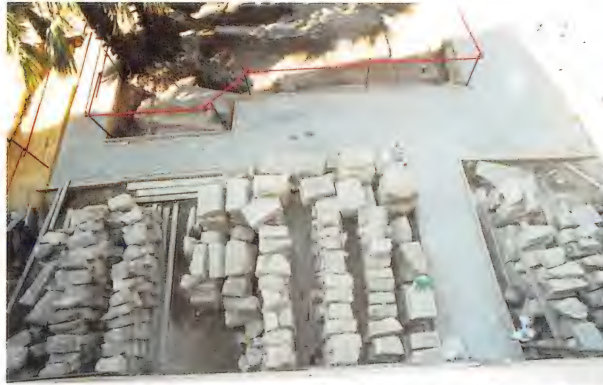
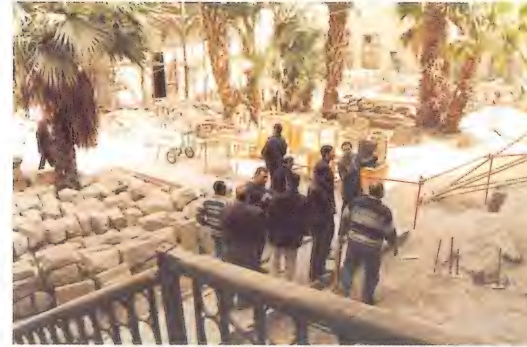
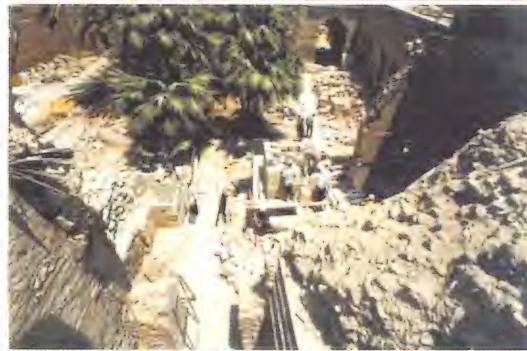
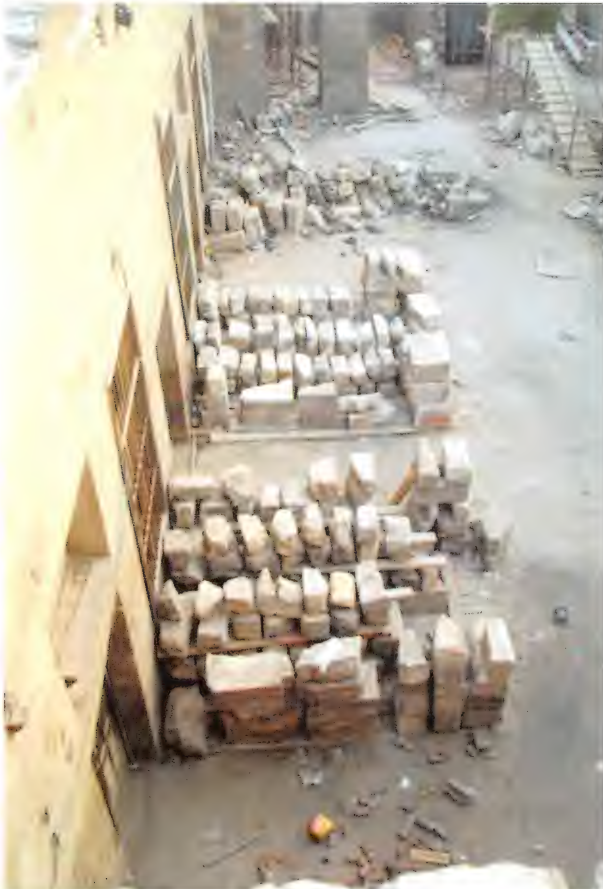
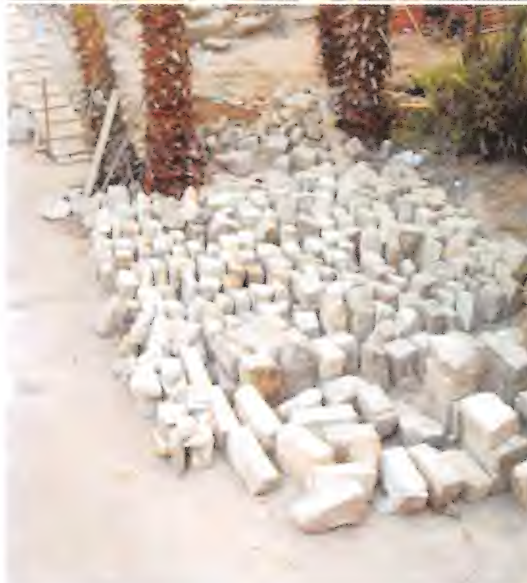
كانت من أهم المراحل التي تمت قبل بدء أعمال الترميم حيث تم فرز العناصر الحجرية والخشبية والمعدنية التي كانت وسط الركام، وقد ساهمت هذه العناصر في عودة عناصر معمارية وزخرفية كانت مفقودة عند دخولنا إلى القصر.

نتاج فرز المخلفات الناتجة عن الإنهيارات

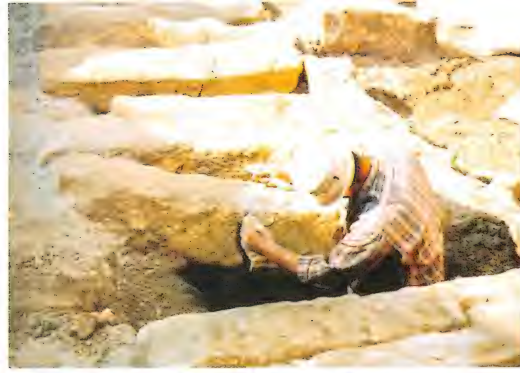
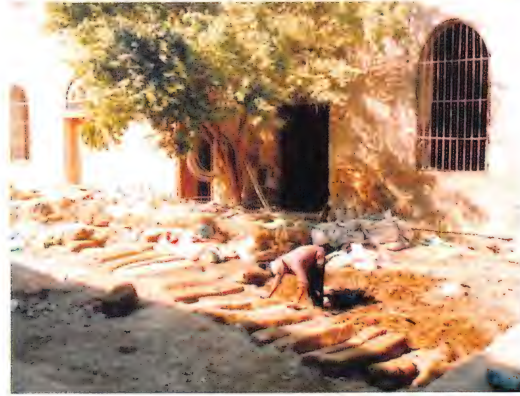
كانت الخطوة الأولى التي أوصى بها الاستشاري الأنشائي هي البحث عن شبكة الصرف الخاصة بالقصر، أو أى أنفاق أستحدثت أو كانت من أصل المنشأة، تمر من خلال الأساسات أو إلى جوارها . وبالفعل تم العثور على هذه الشبكة التي تمثل مصدر أساسى لتصريف مياه القصر وهى شبكة متفرعة بعضها يرجع الى أصل المنشأة والبعض الآخر أستحدث فى وقت لاحق، و هي تأخذ شكل جمالوني أو مستعرض لمجاديل حجرية تحت سطح الأرض . وتم الكشف داخل المجارير عن بعض المقتنيات أغلبها حديث وبعض الشقافات الفخارية .وقد كان الكشف عن هذه الشبكة يمثل إجابات للعديد من التساؤلات التى تتعلق بالحالة الأنشائية المتدهورة للقصر .

مجارير أضيفت لشبكة الصرف بالقصر لم تكن من أصل الإنشاء

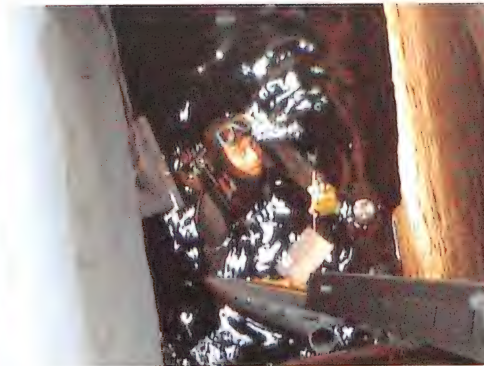
الغطس للتأكد من السلامة الإنشائية للبئر

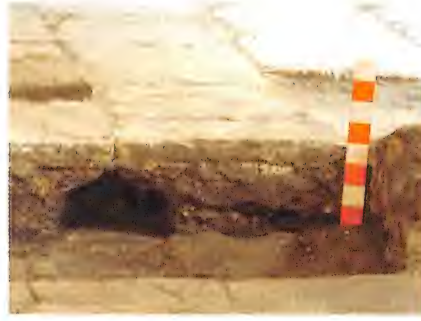
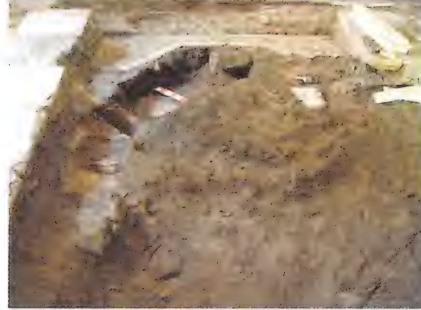
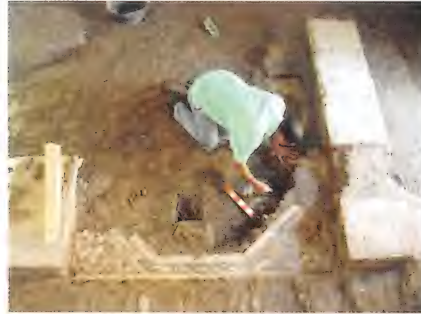
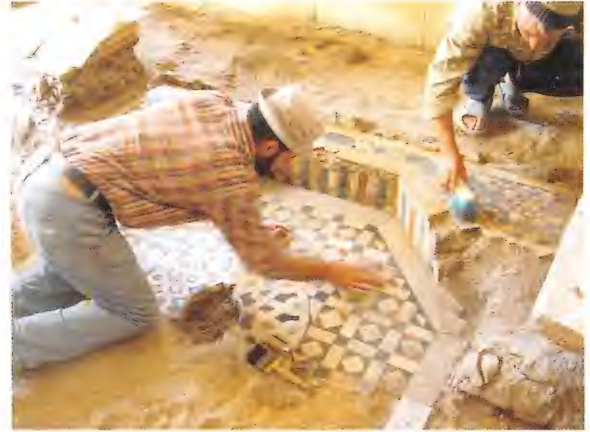
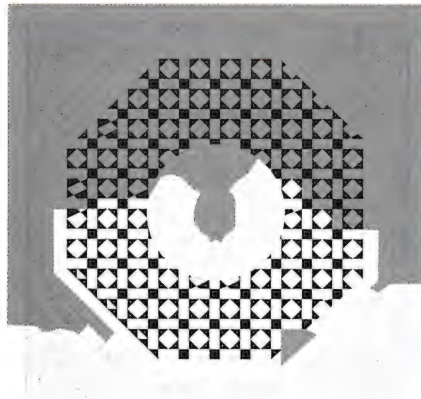
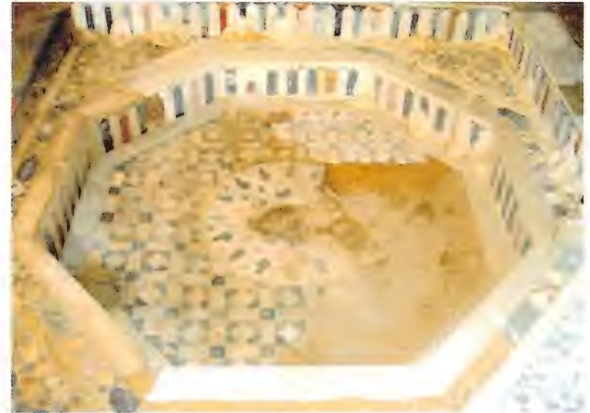
مراحل الكشف عن الفؤارة

ورد ذكر هذه الفؤارة بالوثيقة الخاصة بالأمير على أغا دار السعادة ومن خلال الوصف الوارد بالوثيقة ومن خلال بعض الحفر الكشفية تمكنا من تحديد مكانها بالمقعد الأرضى وتم رفع البلاط بالآرضية وإزالة الطبقة التى أسفله وتم العثور على الفؤارة إلا أنه كان لإضافة مجرور للصرف أخترق الفؤارة مما تسبب فى تدمير جزء كبير منها ولكن أمكننا تحديد معالم الفؤارة وإعادة تها الى ماكانت عليه بعد ترميمها .

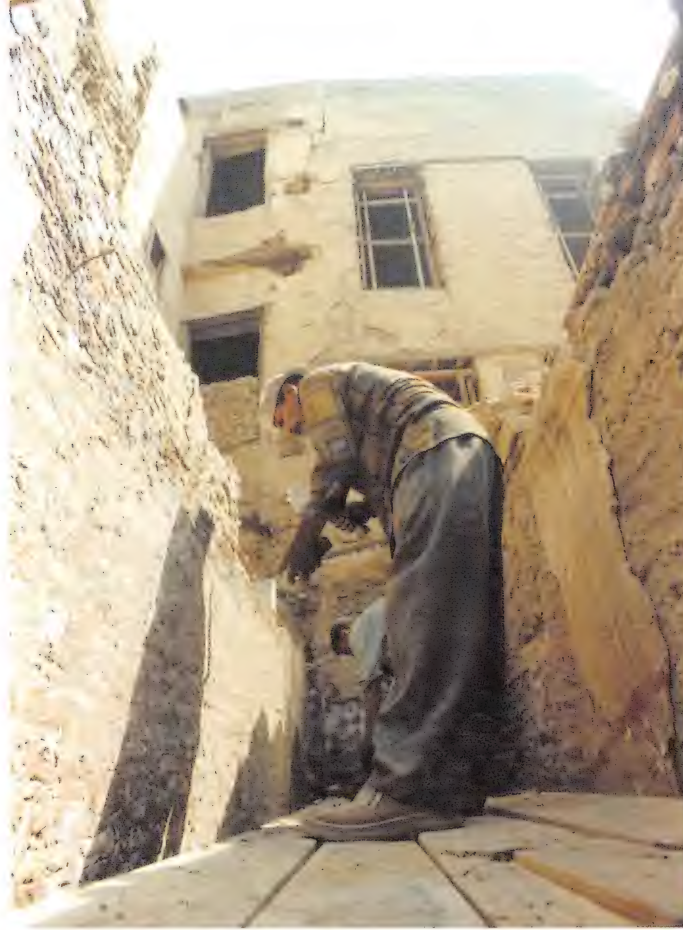
مغطس الحمام السفلى

و هي ترجع للعصر العثماني و ملحقة بكتلة المقعد و تتكون من تكوين ثلاثي حيث حجرة باردة ثم حجرة دافئة ثم حجرة ساخنة و كانت أسقفها الجصية متدهورة و متهدمة أغلبها وتم الكشف عن المغطس في الحجرة الساخنة حيث كان يردمة التراب تماما وهو ذو تخطيط بيضاوي الشكل.

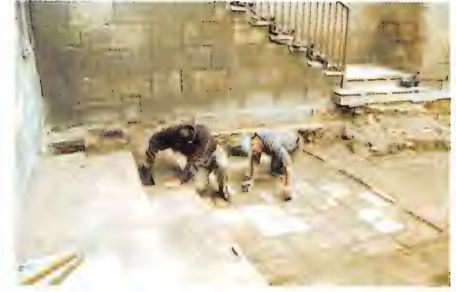
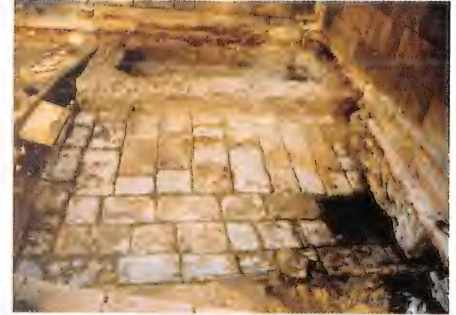
حوض الدواب

تم الكشف عن حوض دواب مستطيل الشكل يجاور المدخل المؤدى الى المقعد الأرضى المطل علي الصحن و ملاصق لجدار سلم الصاعد للمقعد و هو من الآجر المغطى بالخافقي الذي يمنع تسرب المياه من خلال الحوض وهى نفس المادة التي يغطي بها داخل الصهريج.. وهو يتغذى بالمياه من الساقية التي تقع خلف المقعد من خلال مواسير من الرصاص .

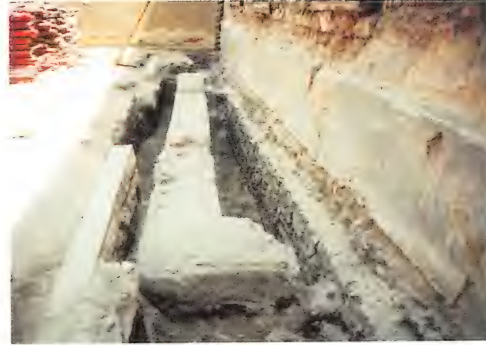
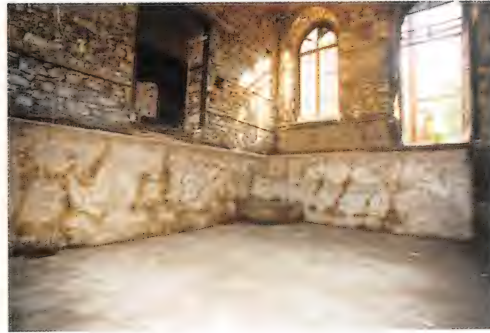
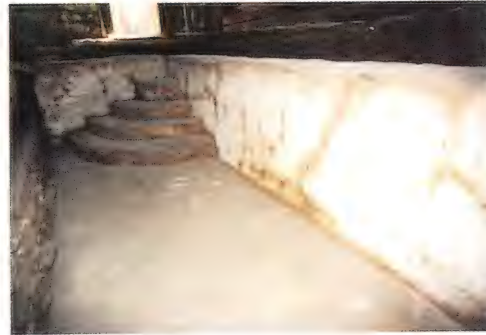
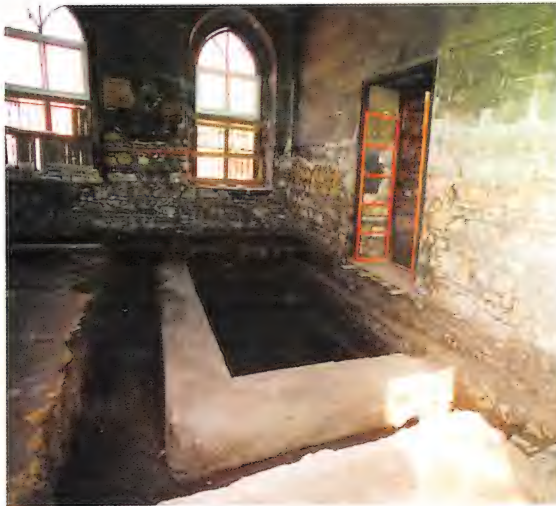
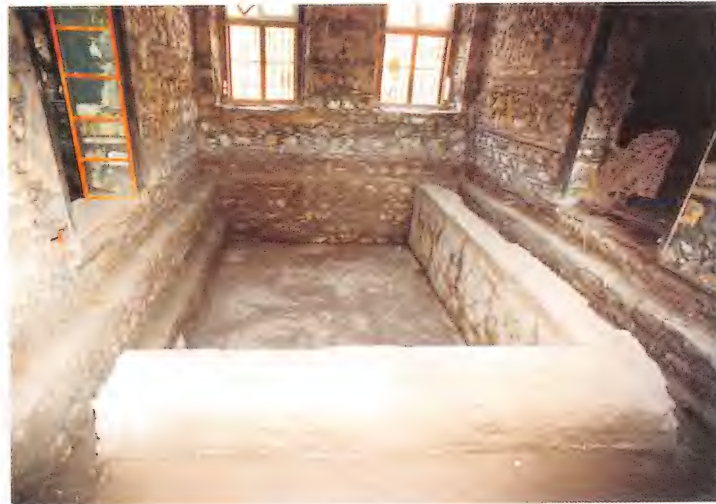
وقد ردم هذا الحوض عندما أنشأ الخديوى اسماعيل المبنى الحالى الذى تسببت أساسات حوائطه فى تدمير

بعض أجزاء من الحوض وقد قمنا بالكشف عنه ليتضح معالمه كاملة.

التدمير الذى لحق بالحوض من جراء الحائط الذى بنى فى منتصفه

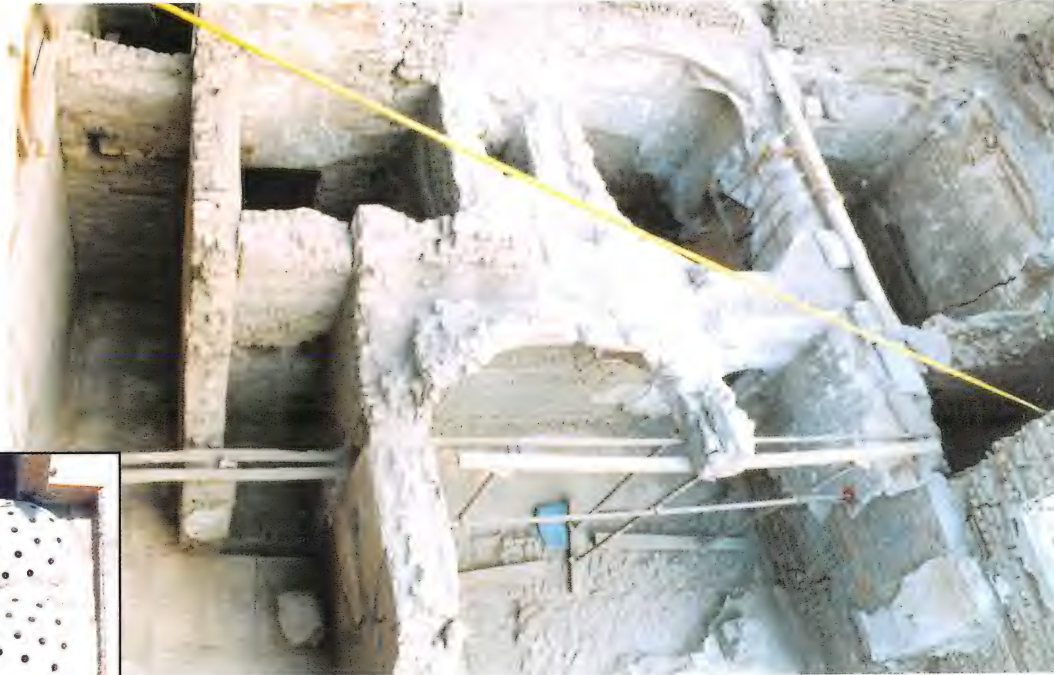
ترجع للعصر المملوكي و توجد بأقصى الشرق من قاعة الحرمك و تتكون من التكوين الثلاثي للحمامات في العمارة الاسلامية حيث نجد حجرة باردة ثم حجرة دافئة ثم حجرة ساخنة و كانت منهاره تماماً، وقد أستغلها أهالى المنازل المجاورة وأقاموا عليها مبانى خاصة بهم، تم الكشف عن الحجرات المكونة للحمام بالكامل و لكن كان سقف الحجرات كله متهدم بالاضافة إلي الجدار الجنوبي الذي يعلو القبو الخلفي الموجود بحارة الشيخ خليل . وتم الكشف عن المغطس الموجود بالحجرة الساخنة بالحمامات العلوية الملحقة بكتلة الحرمك وهو ذو تخطيط مربع الشكل عمقه حوالى ١.٣٥ متر، يهبط اليه بواسطة درجة سلم واحدة وتم الكشف عن فتحة التغذية و فتحة الصرف . وتعتمد تغذية هذا الحمام بالمياه على الساقية العلوية .

قاعات الحمام بعد الكشف عنها

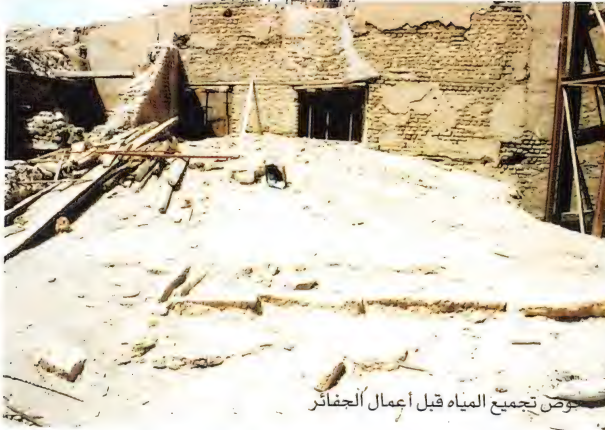
وهى مجاورة لكتلة الحمام وتعلو حارة الشيخ خليل، تلك الساقية فقدت مكوناتها، حيث لا يوجد أي اثار لتروس الساقية الخشبية ولا دولاب القواديس الذي يعلو البئر و لكن تبقى البئر وتم الكشف بجواره عن حوض مستطيل كانت تتجمع فيه مياه الساقية ومنها تتوزع المياه في أقصاب فخارية إلى كتلة الحرمك والحمامات.

حوض تجميع المياه قبل أعمال الجدران

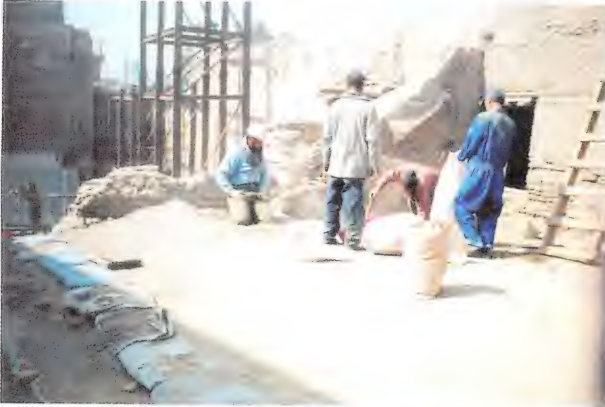
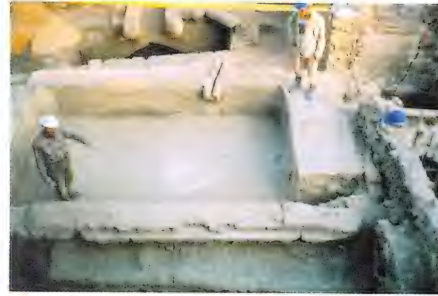
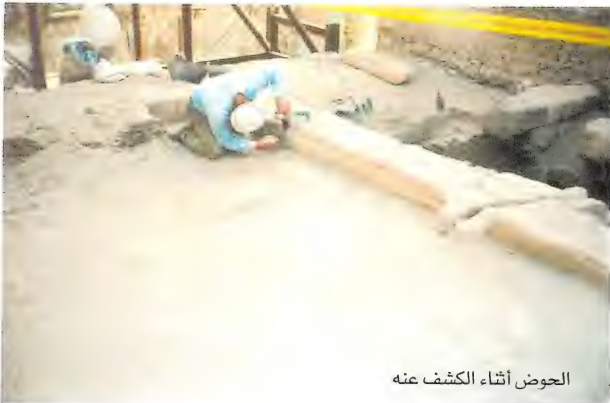
الحوض أثناء الكشف عنه

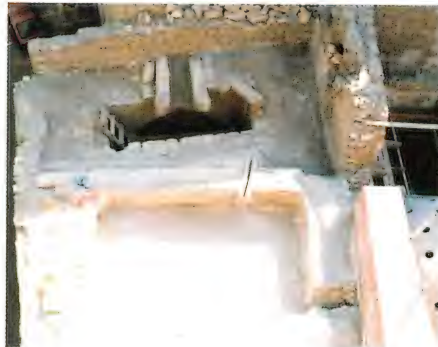
الحوض بعد الكشف عنه

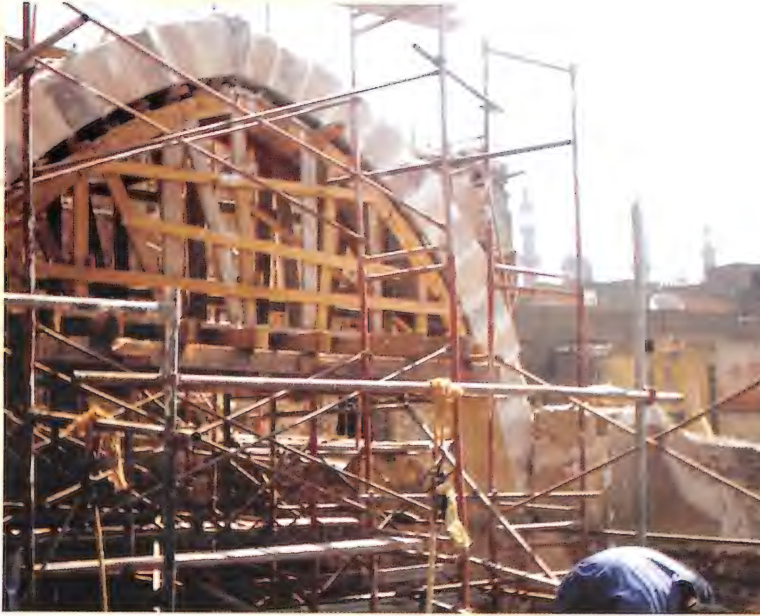
أعمال إعادة بناء القصر

تم الاستكمال بعد ذلك باستخدام مواد البناء الأصلية لإعادة التكوين المعماري لقاعة الحرملك و تمت إعادة البناء بالتتابع المعماري للعناصر مثل بوادي العقود التي تم علي أساسها استكمال العقدين الحاملين للقبة و ذلك بنفس الأحجار المستخرجة من الردميات الناتجة عن انهيار الحرملك مع الاستكمال بأحجار جديدة عند تلف بعض الأحجار القديمة.

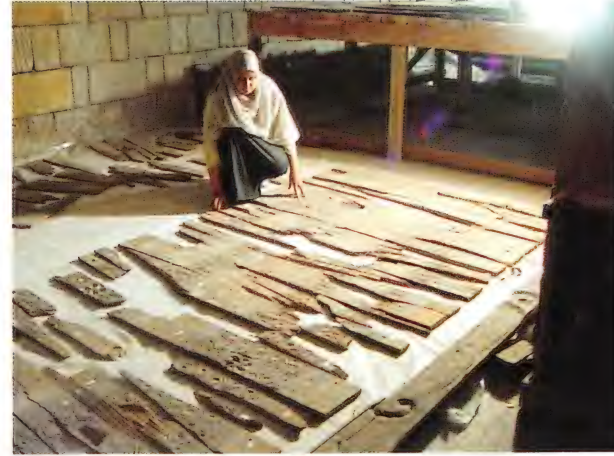
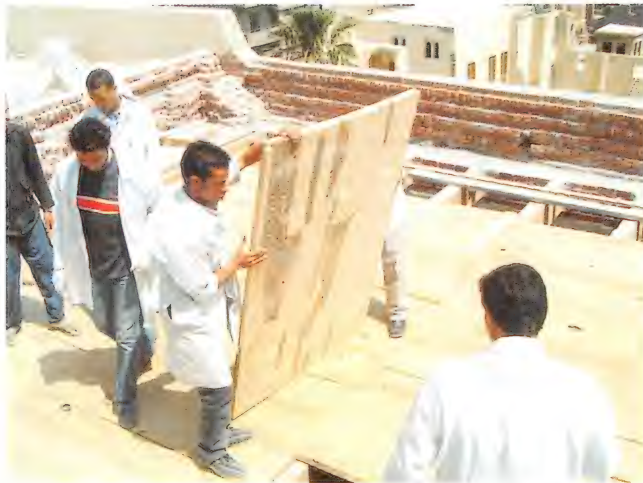
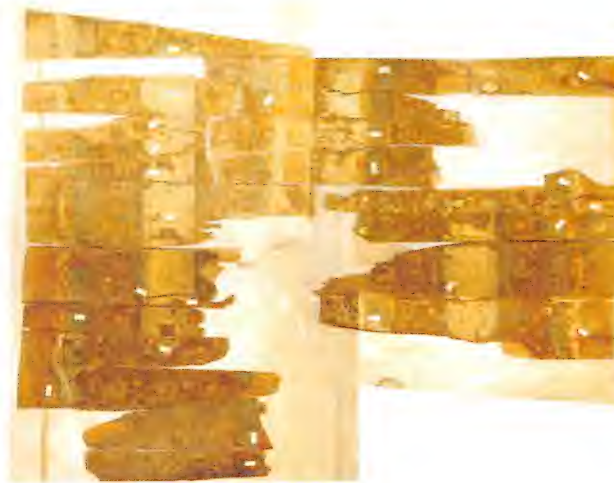
أعمال تجميع واستكمال سقف الحرمك

و تم استكمال منطقة الحمامات الأرضية ذات الأسقف الجبسية التي استكملت أيضاً والحمامات العلوية التي تم بناء قبابها علي دلائل عناصرها المعمارية ومثلثاتها الركنية هذا بالإضافة إلي تزيين وتدعيم الحوائط بالدبل الخشبية وعقود التخفيف وذلك لتخفيف الأحمال. وتم عمل سقفي تخفيف للبراطيم المزخرفة المكسورة بالحرمك والمقعد و علقت البراطيم المزخرفة في سقف التخفيف كما تم عمل معالجة بيولوجية أثناء تركيب سقف التخفيف للفطريات التي أصابت الطبق المزخرف .

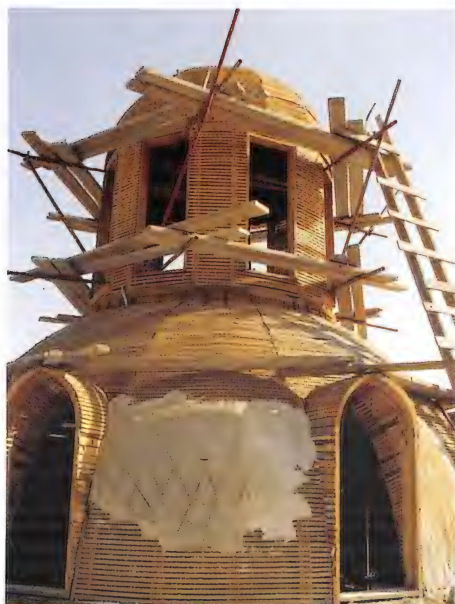
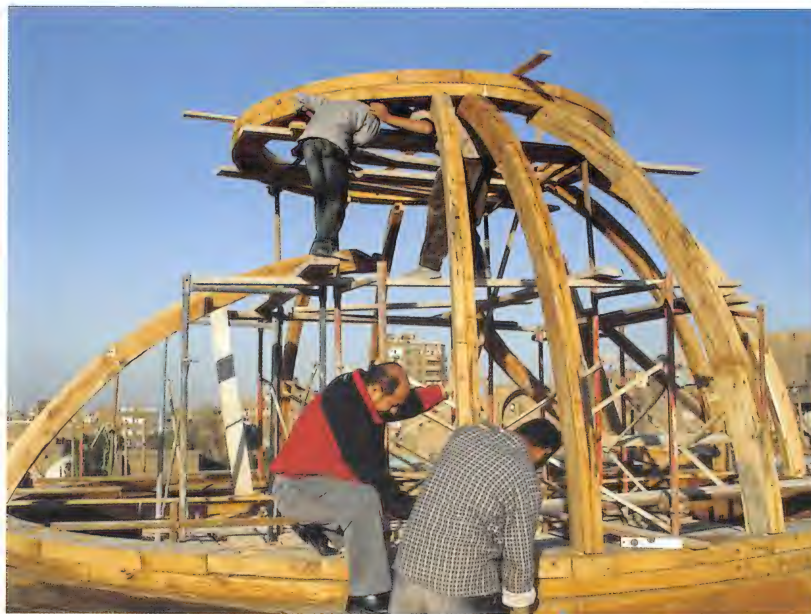
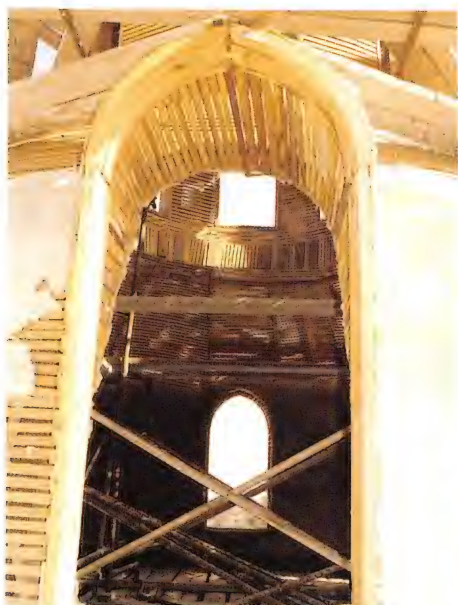
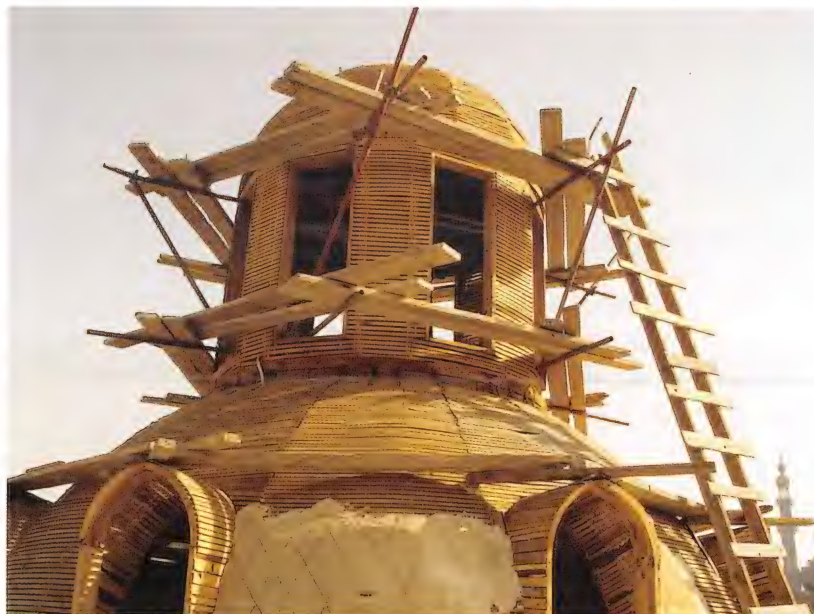
أعادة إنشاء قبة الحرم ملك

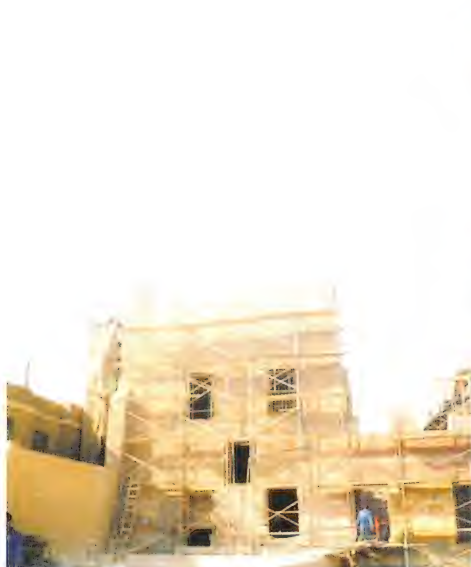
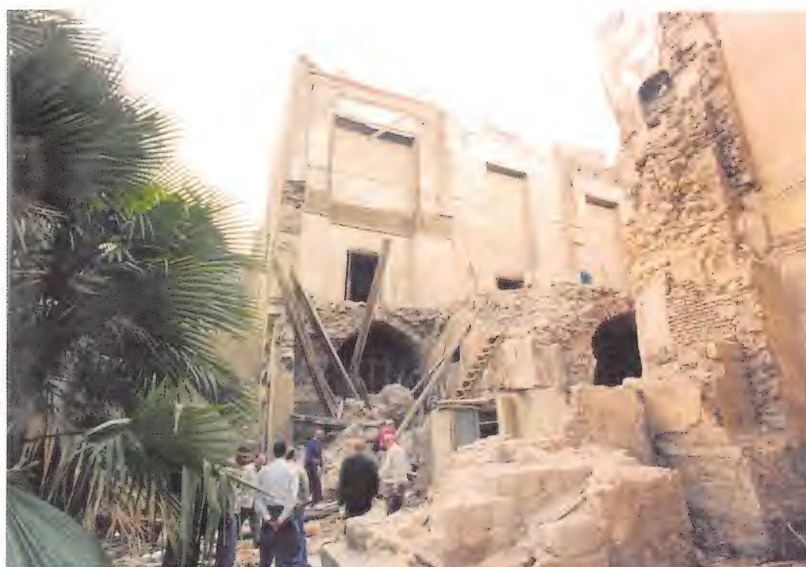
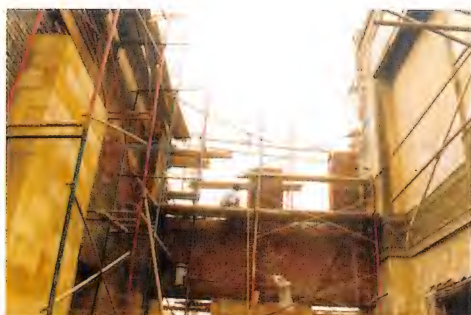
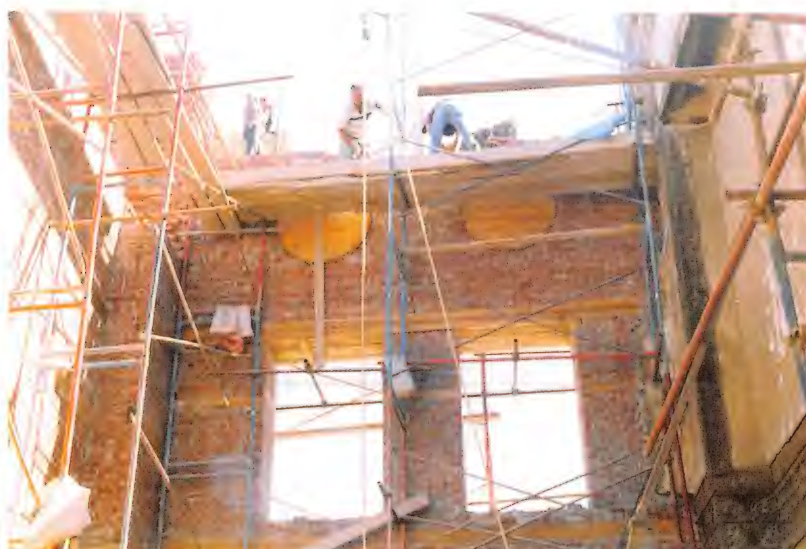
إعداد إنشاء الحرمك

وللتمكن من استكمال جناح الحرملك كان من الضروري أن نبدأ أولاً بعمل تدعيم لأساسات المبنى و تم ذلك بعمل حفر كشفية نتج عنها القرار بالتدعيم عن طريق عمل قمصان مبان مع فك عراميس أحجار الأساس ثم تم بعد ذلك تدعيم الحوائط بتزير الشروخ في بعض الأجزاء و إعادة البناء للمصلبات المنهارة أسفل كتلة الحرملك ذلك ضمن خطة تدعيم إنشائي للدور الأرضي للحرملك تمهيداً لاستكمال الدور الأول .

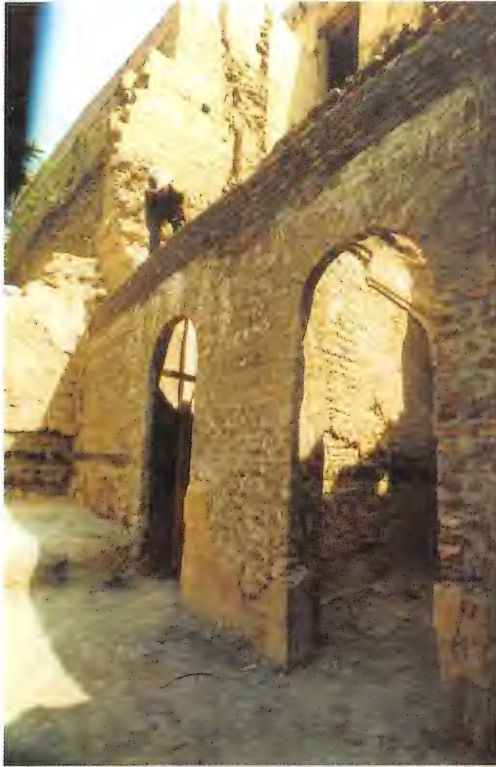
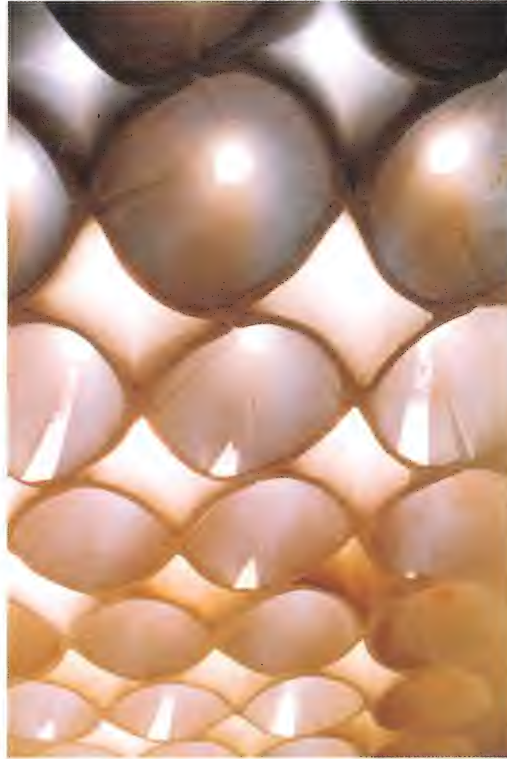
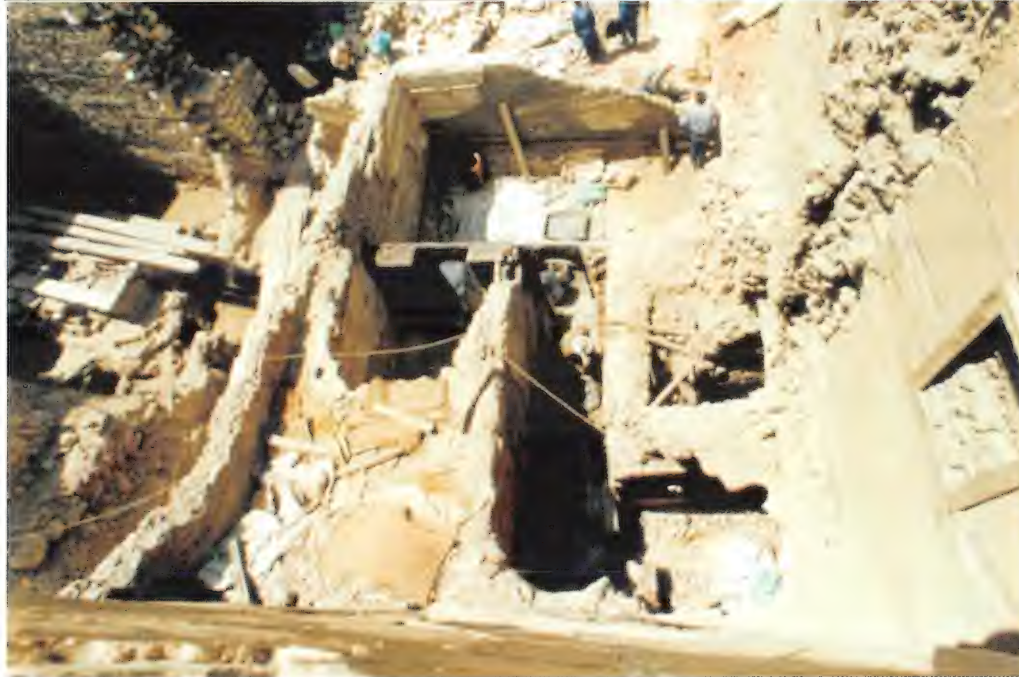
إعادة إنشاء الحمامات الأرضية
قصر الأمير طاز ٦٦
